SISTEMAS CONSTRUTIVOS DA FACULDADE DE MEDICINA

d' Affonsêca, Sílvia Pimenta.

RESUMO

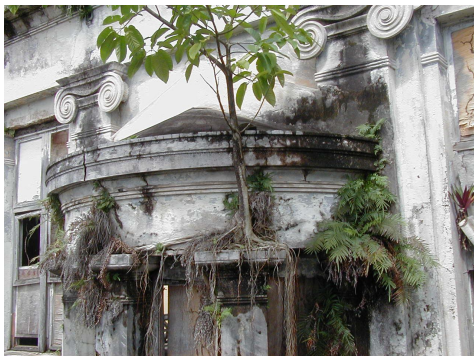
Vegetação que se desenvolveu na parte superior do capitel de uma coluna.

Outro fator de degradação foi a presença de vegetação. Esta se desenvolveu nas calhas, no reboco das paredes, nos rebaixos das tubulações, e até mesmo nos pisos. Somente a título de ilustração, foi encontrada em uma das calhas uma aroeira cujo tronco já atingia 20cm de diâmetro e se estendia por cerca de 1,5m na calha. Nos condutores, encontramos raízes que se desenvolviam desde a cobertura até o nível do solo.

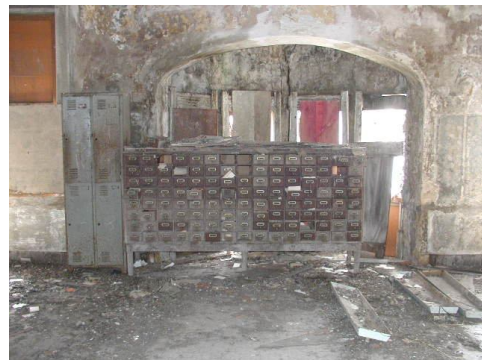
Vista interna do Salão de Leitura.

Devido ao estado de degradação em que se encontrava o prédio, todos os elementos construtivos tiveram que passar por um processo de restauração. A presença de umidade, proveniente das águas pluviais, acelerou consideravelmente a degradação do edifício, que apesar de coberto, estava com telhas quebradas, calhas e condutores entupidos, e com os vãos de portas e janelas na sua maioria abertos

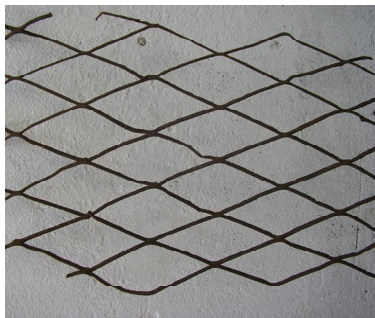
Tela deployer, retirada da laje durante as obras.

A tela deployer apresenta malha losangular com 11cm de lado, tendo respectivamente 19,00cm e 7,50cm nas diagonais maior e menor. É composta por pequenas barras de aço (3 x 6) cm, e tem função de armadura. Comparando o peso por metro quadrado desta tela com as existentes atualmente no mercado, podemos dizer que ela corresponde a uma malha comercial Q 283, composta por aço CA 60, com $\phi 6.0$ a cada 10cm, sendo esta malha quadrangular.

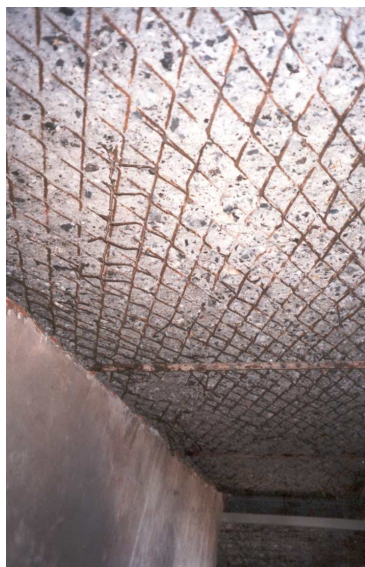
Vale ressaltar que LIMA NETO (2005, p65-66) chama a atenção para o sentido de assentamento das telas. Segundo ele, Paul Christophe define o sentido de maior abertura da malha como sendo o de maior resistência. No entanto, segundo as suas observações, na Faculdade de Medicina, estas malhas foram dispostas nos dois sentidos, ou seja, ora o sentido de maior abertura da malha coincide com a maior dimensão do vão, ora a maior dimensão da malha coincide com a menor dimensão do vão.

O mesmo ainda conclui, não haver razão para esta mudança, que também ocorre em outra obras por ele analisadas em Salvador, como nas lajes do Plano Inclinado do Pilar, sugerindo ser falta de conhecimento de quem executava a obra, falha de execução ou simplesmente aproveitamento das sobras das telas.

Malha assentada com a maior dimensão, coincidindo com a maior dimensão do vão.

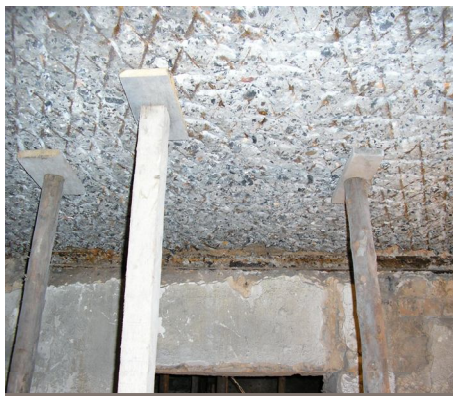
Por terem piso original e em bom estado de conservação, os trabalhos de recuperação foram feitos pela face inferior das lajes. Assim removeu-se todo o reboco até atingir a armadura, ou seja, a tela deployer. Nos trechos em que esta tela ainda tinha pelo menos 50% da sua secção original foi mantida, quando o percentual de perda foi maior que 50% a tela foi removida. Salientamos que em alguns trechos a degradação atingia tal grau, que praticamente inexistia a tela, restando apenas as marcas da oxidação.

Laje em tratamento. Remoção do concreto e a tela deployer.

As telas remanescentes e todas as lajes, mesmo as que tiveram as telas removidas, receberam um jato de escoria beneficiada³, com objetivo de remover a ferrugem. As telas, receberam ainda como tratamento uma pintura a base de primer rico em zinco. Após tratamento da tela e assentamento da nova armadura, as lajes receberam concreto projetado aditivado com microssilica, (fck de 130kgf/cm²).

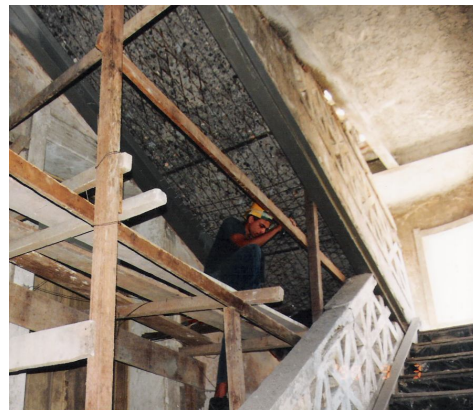
Laje recebendo armadura de base.

Todas as lajes receberam como armadura de base, uma malha de 10 cm de abertura, composta por aço de $\varnothing 5.0$, e uma armadura complementar calculada em função das dimensões e cargas. As armaduras remanescentes, em tela deployer, apesar de em alguns locais se encontrarem em condições de uso, foram totalmente desprezadas no cálculo. No novo cálculo, considerou-se como espessura final da laje 12 cm.

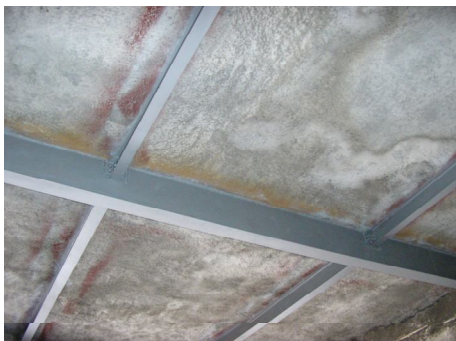
Vigas metálicas após tratamento. Estas vigas eram revestidas com uma caixa, que uniformizava as diferentes seções das vigas.

As vigas metálicas também foram tratadas e quando necessário, reforçadas. Como tratamento foram jateadas, para remoção da ferrugem e resíduo de tinta, e pintadas com tinta epóxi à base de amina. Quando houve necessidade de reforço, receberam uma chapa de aço (ASTM A36) de 10mm de espessura, em toda a extensão e nos dois lados da alma.

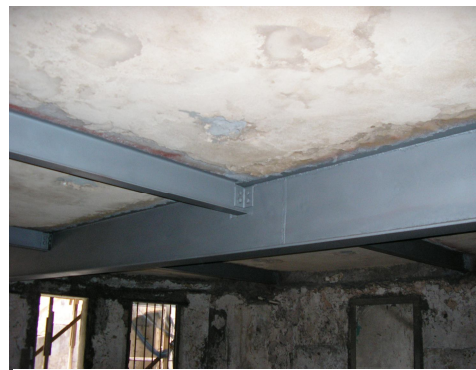
Vigas metálicas após tratamento. Observar a diferença de altura entre as vigas

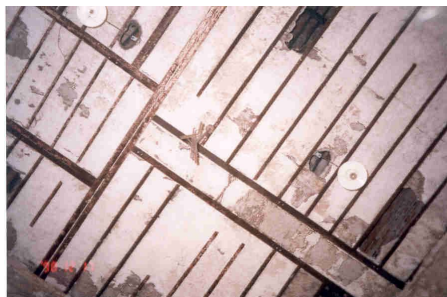
Os forros do pavimento superior eram compostos por cimento armado, estruturado em perfis metálicos (vigas I e perfis T), e tela deployer. Estes forros não resistiram à ação constante das águas de chuva, decorrente do mau estado de conservação da cobertura. Apenas em uma sala foi possível encontrar remanescente de forro que mesmo assim tiveram que ser demolidos, pois ameaçavam ruir.

Remanescente de forro em estuque ou cimento armado.

Durante a restauração novos forros foram projetados, mantendo-se no entanto a concepção do projeto - forros em placas pré-moldadas de argamassa armada, apoiados em perfis metálicos.

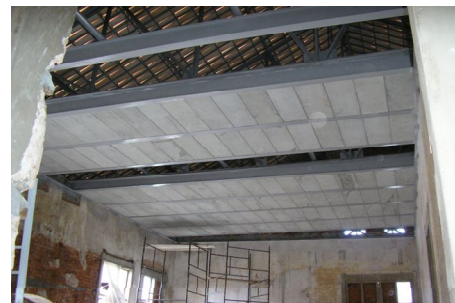
Estrutura e assentamento das placas do forro

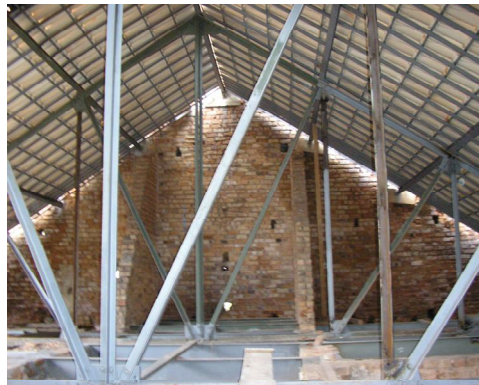
A estrutura da cobertura apesar de ter resistido relativamente bem ao tempo, apresentava alguns tirantes, - compostos por duas cantoneiras metálicas -, fletidos. O excesso de peso, o dobro da tonelagem a que Thedoro Sampaio se referiu, provocou o rebaixamento da linha que passou a encostar nas paredes internas, alterando a lógica de funcionamento da tesoura. Estes, falsos apoios, foram liberados, e as peças devidamente reforçados.

Vista geral da estrutura da cobertura.

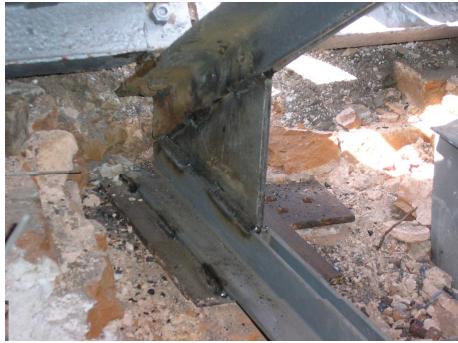
Algumas tesouras apresentavam seus pontos de apoio nas paredes perimetrais bastantes oxidados, devido ao contato permanente com as águas de chuvas, uma vez que as calhas não funcionavam. O mesmo ocorreu com as cabeceiras das terças, que estavam apoiadas nas paredes das empenas. Estes pontos tiveram que ser recuperados através da substituição de peças e consequentemente reforçados nas emendas.

Detalhe do apoio da tesoura sobre parede, após intervenção.

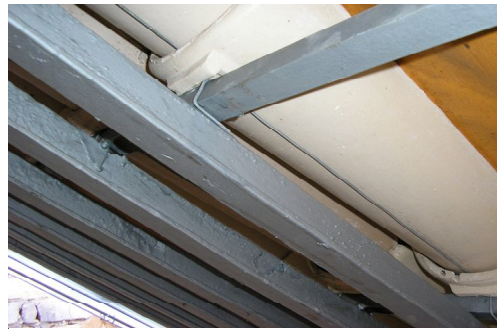
Na concepção original da cobertura, as telhas eram assentadas sobre caibros. Este sistema foi modificado, com acréscimo de perfis "L", como ripamento. Esta decisão foi adotada em função de dois problemas:

1. a inclinação da cobertura, 30° ou 59%, que facilitava o escorregamento das telhas;
2. a inexistência no mercado de uma telha com concavidade compatível com o afastamento dos caibros ali assentados.

Detalhe do acréscimo de ripa metálica na estrutura da cobertura e do grampeamento das telhas.

Com a introdução do ripamento optou-se também pela remoção alternada de caibros, com o objetivo de reduzir a carga do telhado. Ainda durante o processo de restauração, foi feita a fixação das telhas nas ripas, garantindo mais uma vez a sua estabilidade. Toda a estrutura recebeu limpeza mecânica e pintura com tinta epóxi – alumínio à base de amina. Todas as ligações e conexões foram revisadas.
